# Errata Sheet

## RV-8803-C7

### エラッタ・シート RV-8803-C7

## 1. I<sup>2</sup>C 通信における制約のあるロット

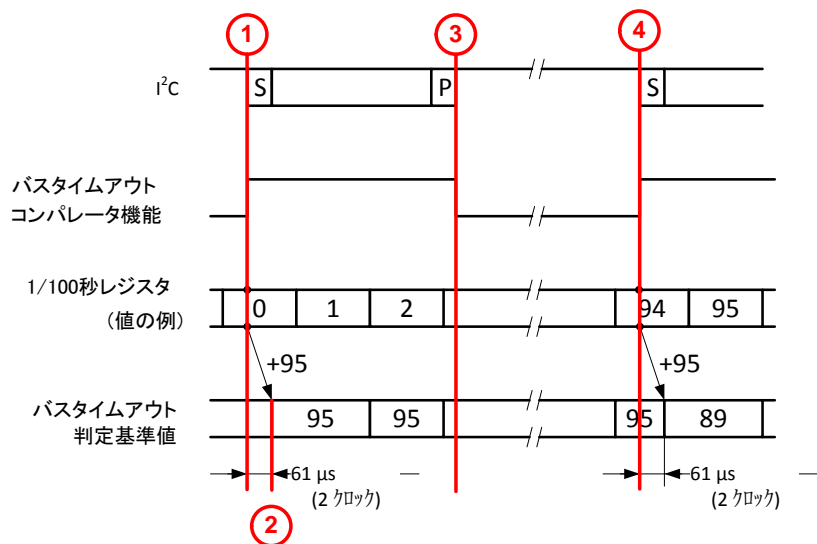
RV-8803-C7 による I<sup>2</sup>C バスの バスタイムアウト機能の初期状態:

1. スタートコンディションが送られるとRV-8803-C7のバスタイムアウトのコンパレータ機能が動作開始します。
2. 1/100秒の値に 95\*1/100秒 を加えた値が『バスタイムアウト判定基準値』としてコンパレータへ書き込まれます。1/100秒の値を読み込むためには 32.768kHzクロックの2クロック分 (61  $\mu$ s) の時間を必要とします。
3. ストップコンディション が送られるとコンパレータ機能は停止します。
4. 次のスタートコンディションの時には コンパレータ機能は前回の『バスタイムアウト判定基準値』に 95\*1/100秒を加えた値が 現在の『バスタイムアウト判定基準値』になります。

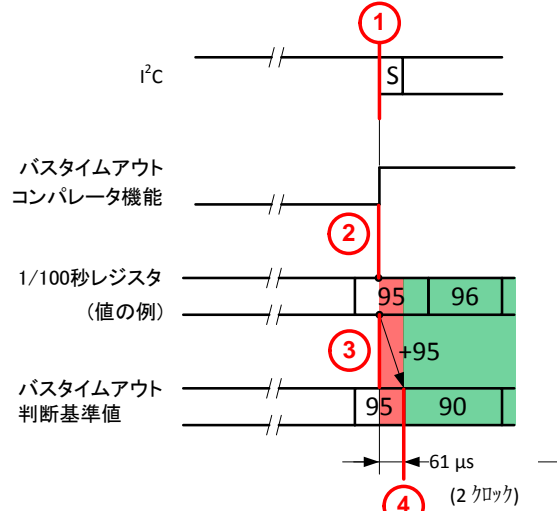
●バスタイムアウトリセットが起きてしまうシナリオ (1) : スタート・コンディションが前回のちょうど950ms後に送られた場合

1. スタート・コンディションが送られるとバスタイムアウト機能のコンパレータが起動します。
2. 次のスタート・コンディションの生成時には前回の値から開始されます。
3. 実際の1/100秒レジスタの値が 前回の『バスタイムアウト判定基準値』と一致した場合には I<sup>2</sup>C インターフェースリセットが即座に発生します。
4. 新しい『バスタイムアウト判定基準値』に更新されるには 32.768kHzクロックの2クロック分 (61 μs) を必要とします。

スタートコンディションが送られるとバスタイムアウト機能のコンパレータが起動します。1/100秒レジスタの値と前回の『バスタイムアウト判定基準値』が一致すると、コンパレータ機能はバスタイムアウト・リセットをトリガして即座にRV-8803-C7から“アクノリッジ無し”が返されます。

I<sup>2</sup>Cの通常のプロトコルの後にアクノリッジをチェックすることを推奨します。もし“アクノリッジ無し”が検出された場合は、再度 I<sup>2</sup>C通信を最初から行うようにして下さい。

**対処方法** : I<sup>2</sup>C書込みの動作を 最大で4回、繰り返して下さい。

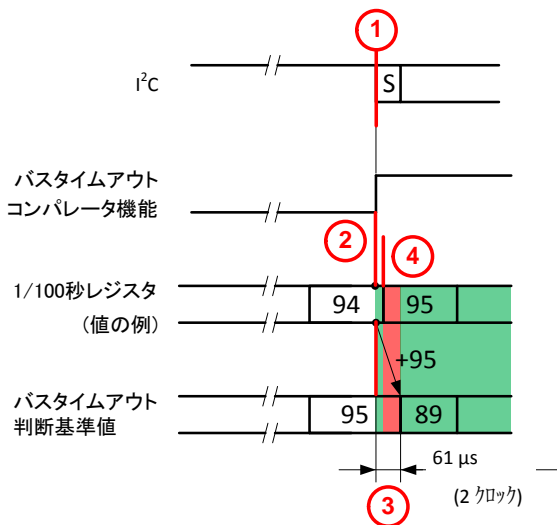
●バスタイムアウトリセットが起きてしまうシナリオ (2) : スタート・コンディションが前回の950ms後より少し前に送られた場合

1. スタートコンディションが送られるとバスタイムアウト機能のコンパレータが起動します。
2. 次のスタートコンディション時には前回の値から開始されます。実際の1/100秒のカウンタが前回の『バスタイムアウト判定基準値』と一致しない場合にはバスタイムアウトリセットは発生しません。
3. 新しい『バスタイムアウト判定基準値』に更新されるには 32.768kHzクロックの2クロック分 (61 μs) を必要とします。
4. 『バスタイムアウト判定基準値』の更新に必要な 61 μs の間に1/100秒の値がインクリメントされてしまい 前回の基準値と一致した場合にも I<sup>2</sup>C インターフェースリセットが発生します。

スタートコンディションが送られるとバスタイムアウト機能のコンパレータが起動します。実際の1/100秒レジスタの値が前回のバスタイムアウトの基準値より“1”だけ小さい値の場合も RV-8803-C7はアクノリッジを返しますが、1/100秒レジスタが『バスタイムアウト判定基準値』と一致すると即座に I<sup>2</sup>Cインターフェースリセットが発生し、RV-8803-C7 から “アクノリッジ無し” が返されます。
